Stavebně technický průzkum objektu z nepálených cihel

Technical - building survey of mudbrick construction

Ondřej Mach

Ostrava 2015

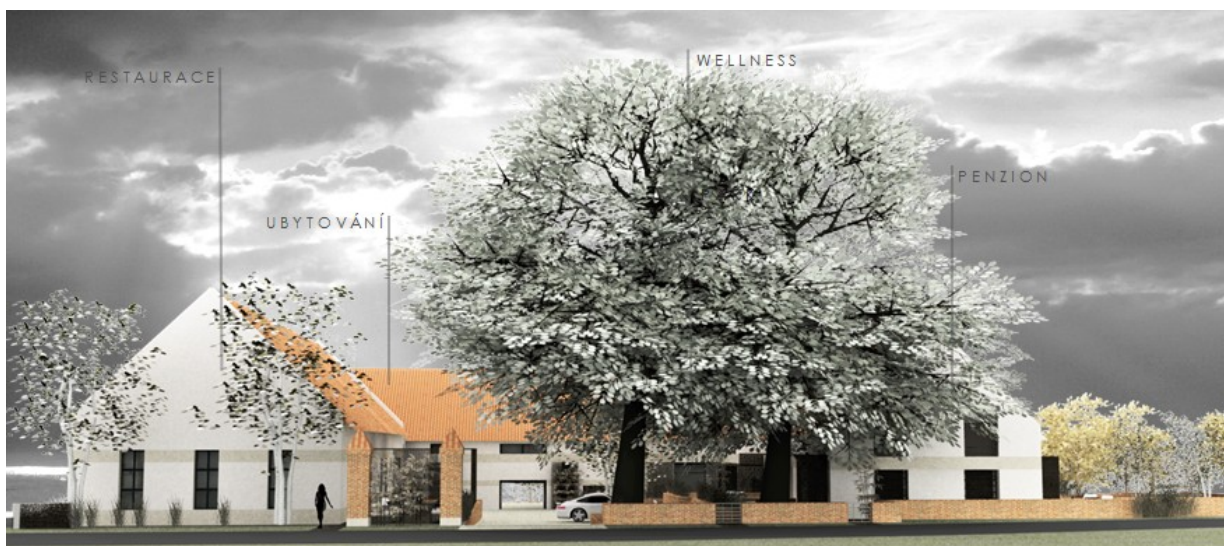
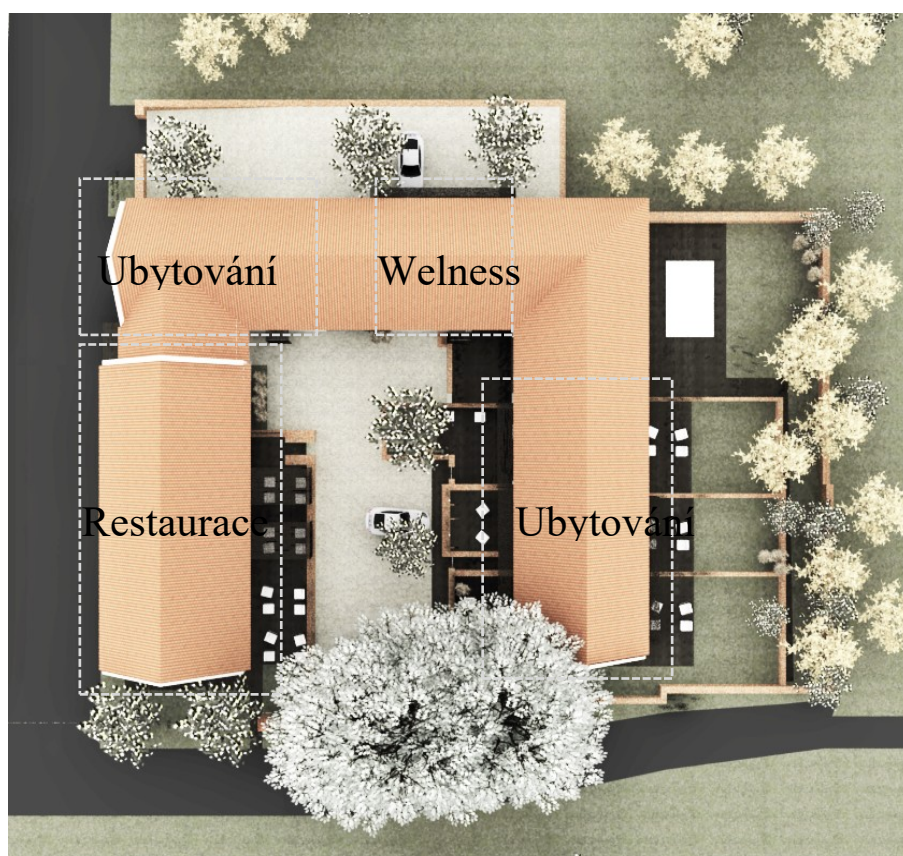
V dnešní době se pro objekt hledá nové využití, které by objekt zachránilo. Nutná rekonstrukce objektu je doprovázena řadou komplikací a je nutné zvážení finanční náročnosti rekonstrukce a návratnosti investic. Pro objekt byla provedena studie, při které byl na základě širších vztahů vytvořen návrh využít objekt pro ubytovací, stravovací a rekreační aktivity (Obrázek 22 až 25). Návrh využívá z větší části stávající dispoziční usprádaní konstrukce, avšak nepodařilo se jej ponechat zcela beze změny. Zásahy by se týkaly především změn příček anebo vytvoření nových konstrukčních prvků. Došlo by také ke změně užitného zatížení, převážně v 1. patrech budovy, které doposud byly využívány pouze jako sklad sena a ostatních předmětů.

Na jednotlivé zamýšlené změny využití částí budov budou kladeny také požadavky na snížení ekonomické náročnosti budovy, tzn., že je počítáno se zateplením podlah a stropů, popř. střešního pláště a vytvoření sádkartonových podhledů. Zateplení obvodových stěn by bylo zřejmě málo efektivní, jelikož tepelně izolační parametry pozitivně ovlivňuje značná mocnost stěn. V části budovy (označeno D) je zamýšleno využít tyto prostory k umístění sauny, parní sauny, ochlazovacího bazénku a whirlpool vany. Tímto zásahem by tedy došlo ke zvýšení relativní vlhkosti vzduchu v dané části objektu a je třeba brát v potaz všechny potenciální vlivy a následky pro danou konstrukci.

Obrázek 22- Plánované využití objektu

Obrázek 23- Plánované využití objektu

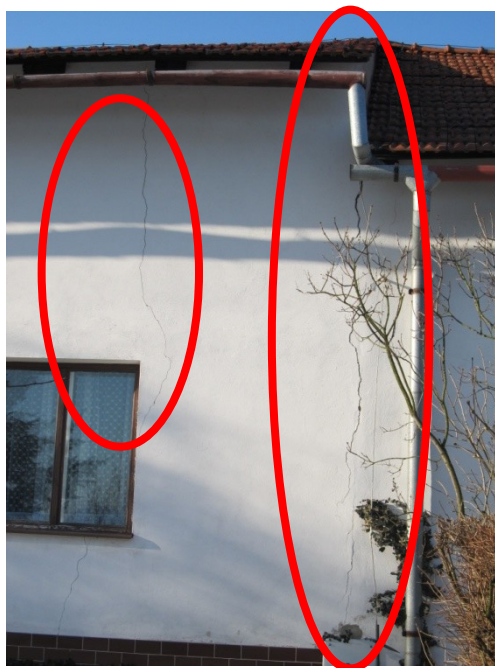
Obrázek 28 - Porucha č. 1

Pravděpodobnou příčinou může být zatékající voda skrz střešní plášť, která měla za následek uhnutí vazného trámu (Obrázek 28). Tím došlo částečně k narušení vodorovné tuhosti a vyvození přídavných vodorovných sil (vyvolané od tíhy střešního pláště) s následným lokálním přetížením. Tyto vodorovné síly navíc zvyšují účinek vodorovných sil vyvolaných konstrukcí valené klenby. Svou roli zde bude také hrát fakt, že se v tomto místě nachází napojení dvou konstrukčních částí.

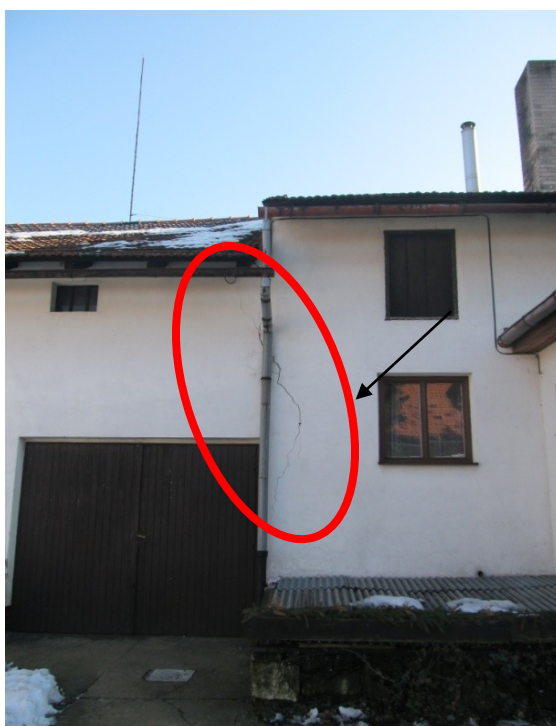
Obrázek 30- Porucha . 2

Další možnou příčinou může být i přetížení stropu (uložení velkého množství stavebního materiálu) v souvislosti s poruchou č. 3.

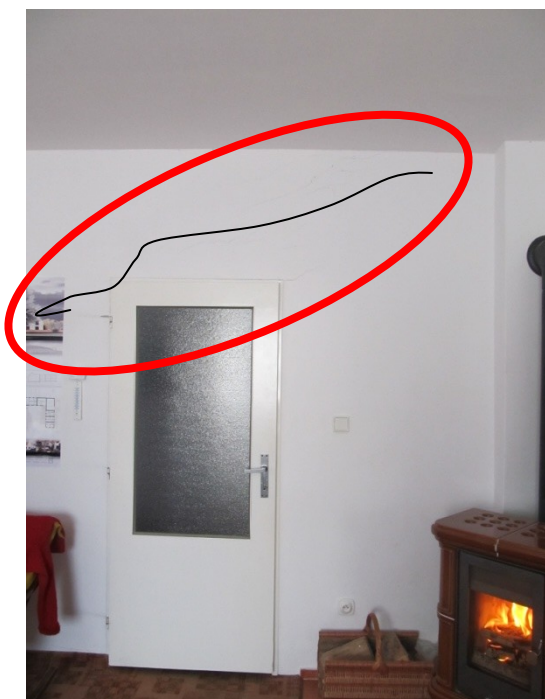
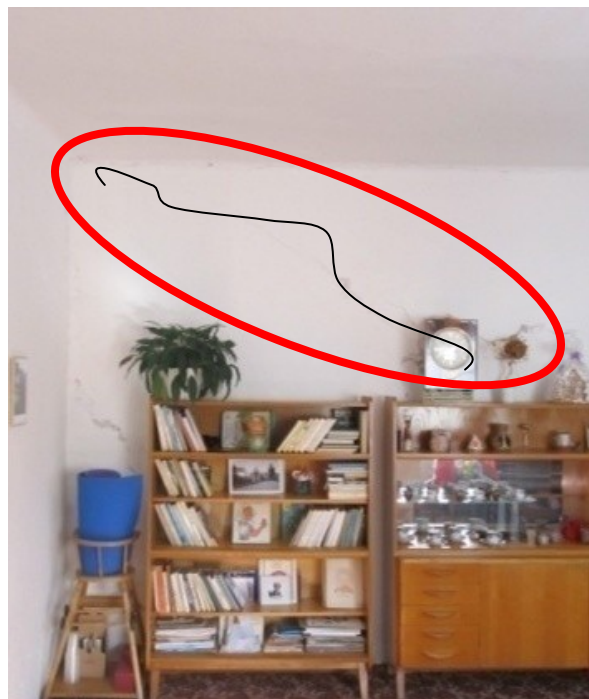
Obrázek 34- Porucha č.4 I

Možnou příčinou může být opět nedostatečná vodorovná tuhost. Další možností by mohl být pokles základů pod touto nosnou stěnou (Obrázek 36). Podle majitelů se začaly tyto trhliny objevovat v létě (dlouhého období sucha) zhruba před deseti lety. Do té doby se údajně vyskytovaly v této části budovy vlhkostní mapy ve zdivu, které již nyní nejsou viditelné. Je tedy možné, že došlo ke změně hydrogeologických poměrů v souvislosti s okolní výstavbou. Podle dostupných informací při realizaci sousedních objektů je známo, že v nejbližším okolí se vyskytuje převážně jílovité podloží.

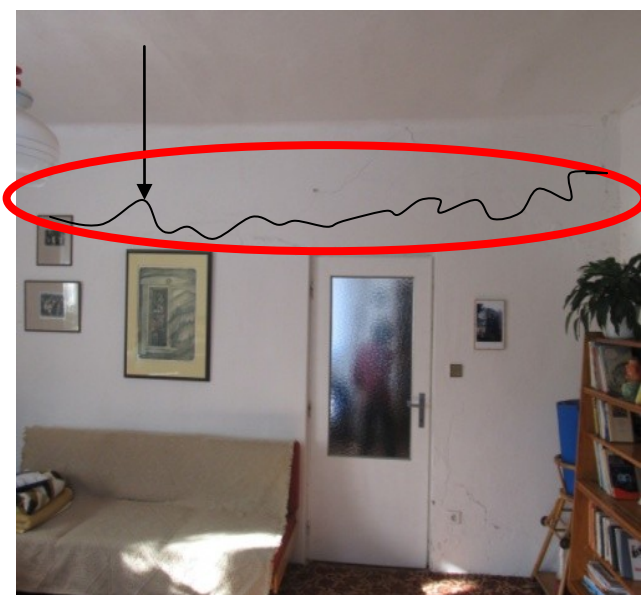
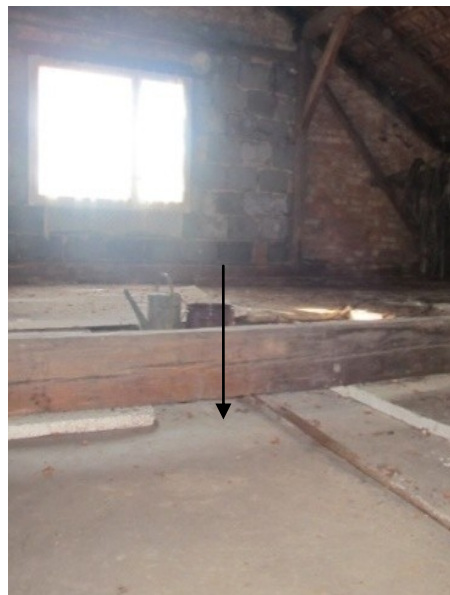
Obrázek 37- Porucha č. 5

Tlakové trhliny v příčce jsou zřejmě vyvolané právě nadměrným průhybem dřevěného stropu. Nadměrný ohyb je způsobený pravděpodobně dlouhodobým zatížením konstrukce a použitím betonové desky nad danou stropní konstrukcí (patrně bez spřažení), a tím přetížením konstrukce příčky. Další možnou příčinou by mohl být i pokles základové půdy pod nosnou obvodovou stěnou.

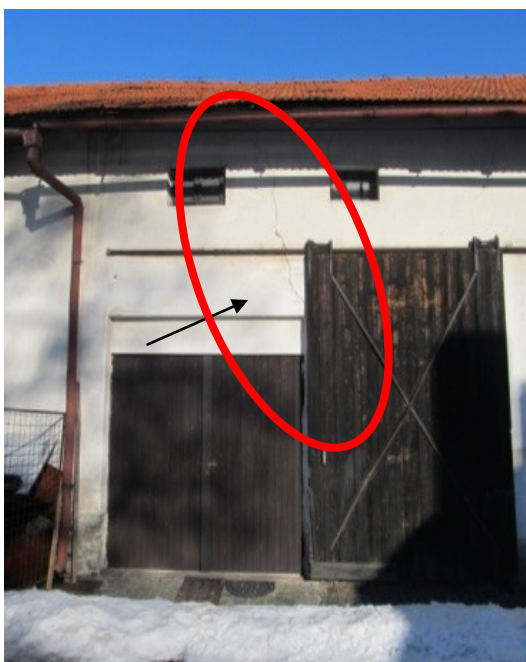
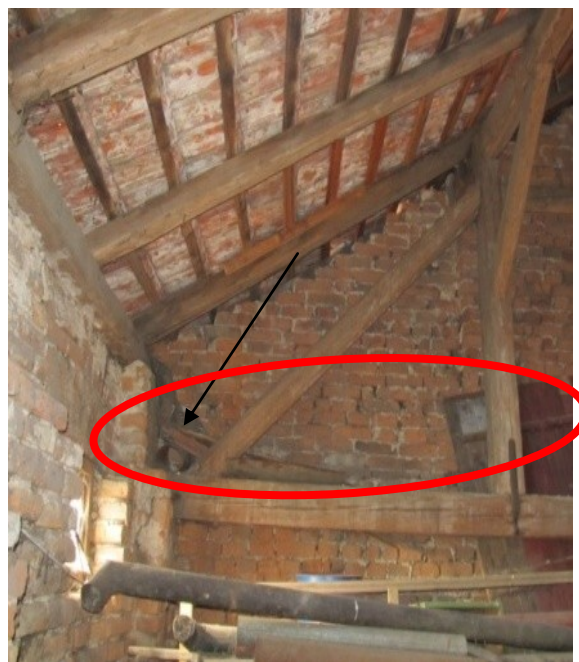
Obrázek 41 - Porucha č.6

Kvůli absenci pásku (Obrázek 41) docházelo zřejmě k následnému vyvozování vnějších vodorovných sil (vyvolané od tíhy střešního pláště) s projevem trhliny na obvodové stěně (Obrázek 42) a trhliny mezi obvodovou stěnou a stěnou na ní kolmou. Jelikož se v přilehlých prvcích nenašly ani otvory po spojích pásku a ostatních prvků krovu, můžeme tuto příčinu označit jako výrobní vadu způsobenou již při realizaci střešní konstrukce. Další možnou příčinou mohou být dynamické síly vyvolané používáním vjezdových vrat.

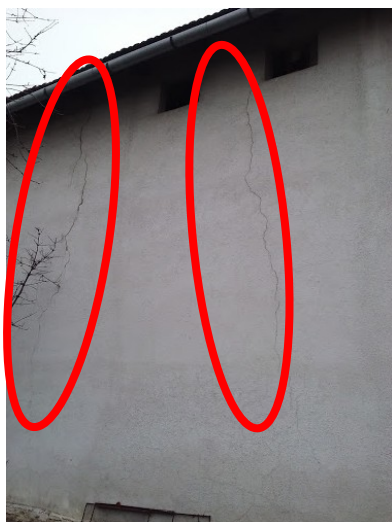
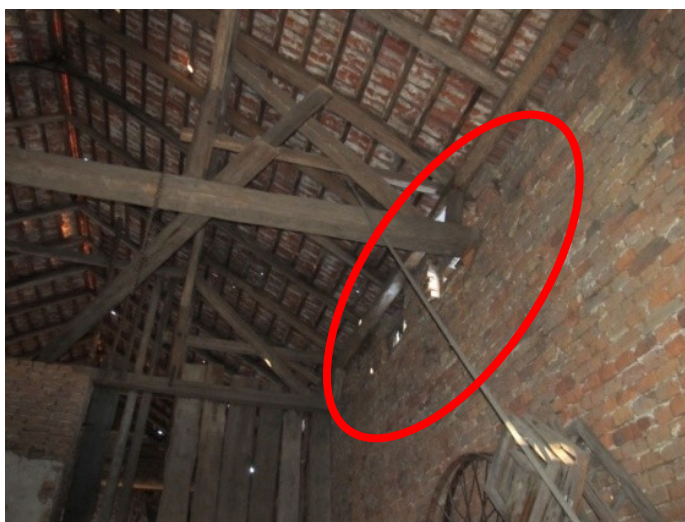
Obrázek 43-Porucha č 7

Tato porucha pravděpodobně vznikla lokálním přetížením (Obrázek č. 44 a 46) od trámu, který v tomto místě přenáší zatížení z největší plochy střešního pláště. Další možností může být i povolení spoje pásku s krokví (Obrázek 45), což může způsobit následné vyvozování vnějších vodorovných sil, vyvolané od tíhy střešního pláště.

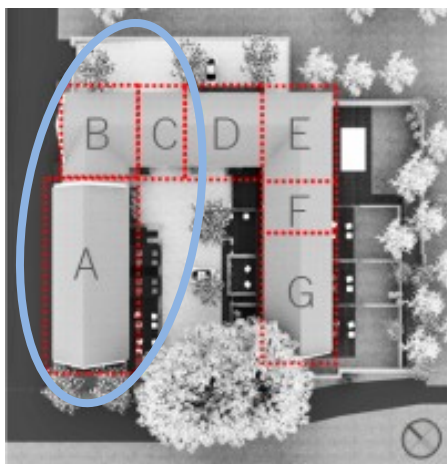
Obrázek 47- Výskyt vlhkostních map

Vlhkost se vyskytuje převážně na nosných i nenosných stěnách konstrukce do výšky asi 1 m na levém křídle budovy označené A, B a C (Obrázek č. 47). Vlhkostní mapy mění svůj tvar a jsou závislé na ročním období. V zimě a na jaře je jejich výskyt neintenzivnější.

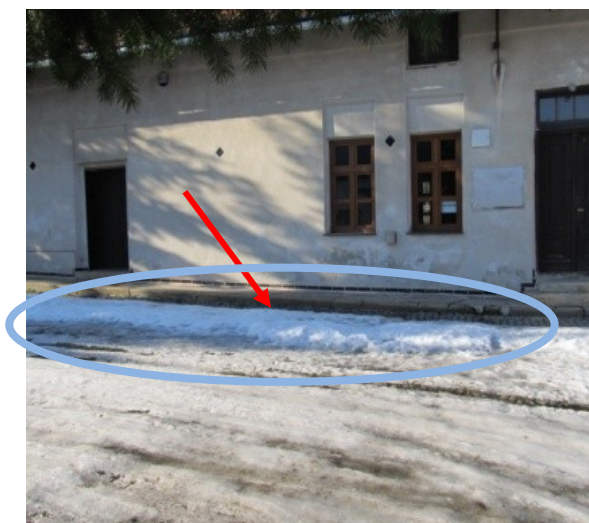
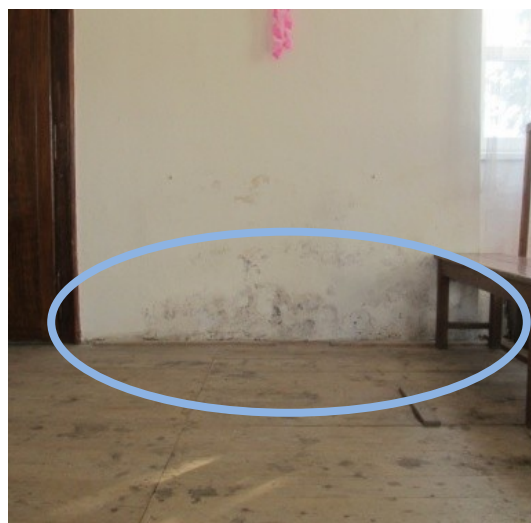
Obrázek 49-Porucha č. 8 z exteriéru

Nejpravděpodobnější příčina vlhkosti zdiva bude vztlínající vlhkost v kombinaci s nesprávným provedením chodníku se spádem ke stěně (Obrázek 48 až 50).

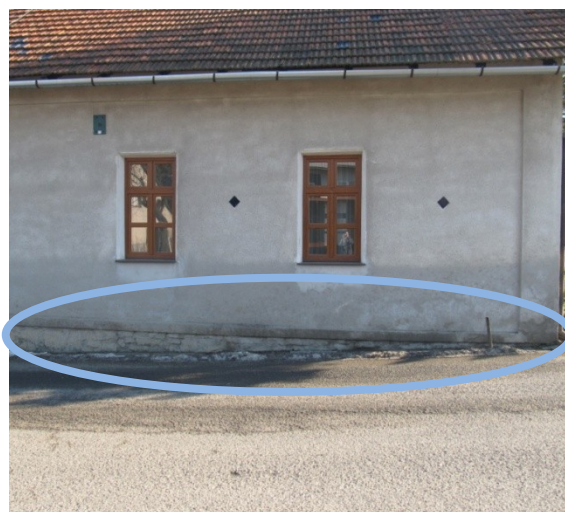
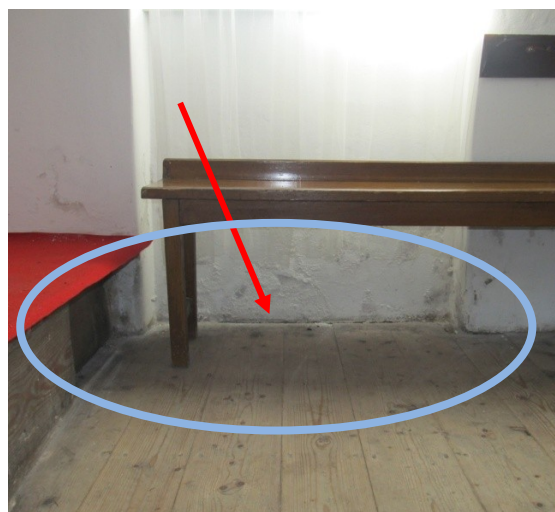
Obrázek 51 – Porucha č.9 z exteriéru

Nejpravděpodobnější příčina vlhkosti zdiva je opět vztlínající vlhkost a odstříkující voda od kolemjedoucích vozidel ze sousedící komunikace (Obrázek 53), která je vedena pouhých 0,5 m od objektu. Tímto by mohlo být i zdůvodněno pronikání posypových solí v zimním období. Povlaky mohou být ovšem jen vápennými výluhy, což je nutné ověřit příslušnými analytickými metodami.

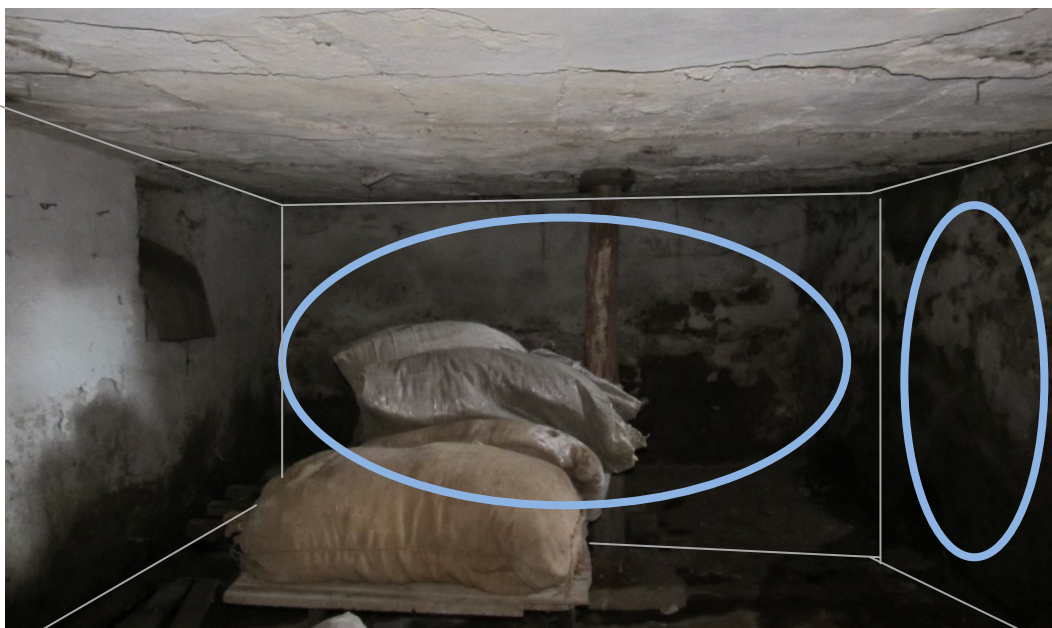
Obrázek 54- Porucha č. 10

Pravděpodobná příčina vztlínání vlhkosti zděnou svislou nosnou konstrukcí je porucha hydroizolace nebo její úplná absence. Tato vada mohla nastat jako nedostatek v projektové části, chybou při realizaci, či zvolením nevhodného materiálu. Vztlínající voda prostupuje od zeminy zdívem pomocí kapilární elevace, a tím jednak zvyšuje vlhkost zdiva a také snižuje pevnostní charakteristiky materiálu. Jelikož jsou obvodové zdi v přímém kontaktu se zeminou, může zvýšenou vlhkost způsobovat i přímé pronikání vlhkosti z této zeminy (Obrázek 54 a 55).

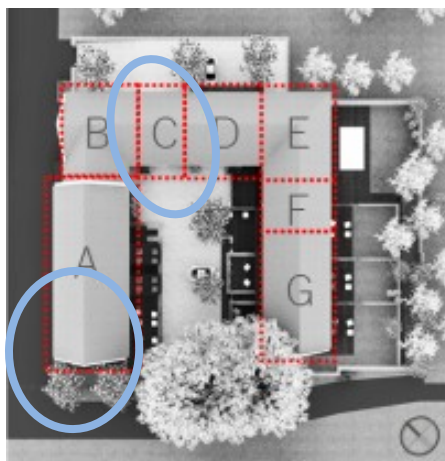
Obrázek 56- Vyskyt výkvětů

Výskyt výkvětů na svislých konstrukcích do výšky přibližně 1-2 m v částech objektu vyznačené na obrázku 56. Tyto výkvěty by mohly být vykrystalizované vápenné výluhy z omítek nebo solné výkvěty, pocházející z posypových solí ze sousedící komunikace, eventuálně z původní zemědělské činnosti. Tuto skutečnost by bylo nutné ověřit příslušnými chemickými rozbory.

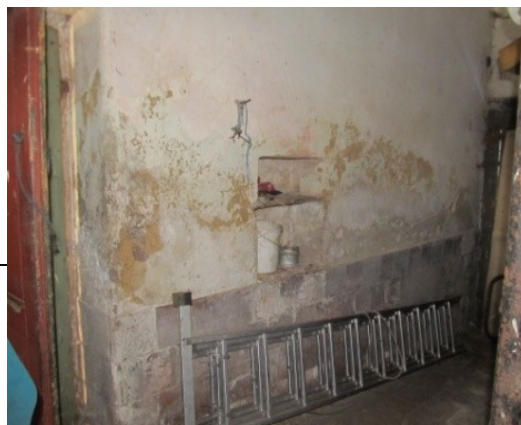
Obrázek 57- Porucha č. 11 II

Výkvěty se vyskytují v bývalých prostorách chlévů (Obrázek 57 a 58) do výšky 1 – 2 m od podlahy.

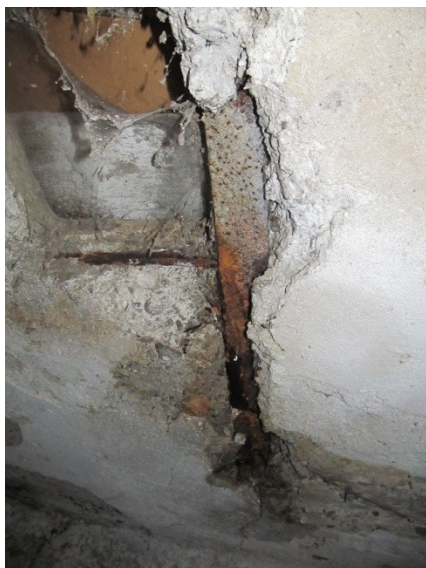
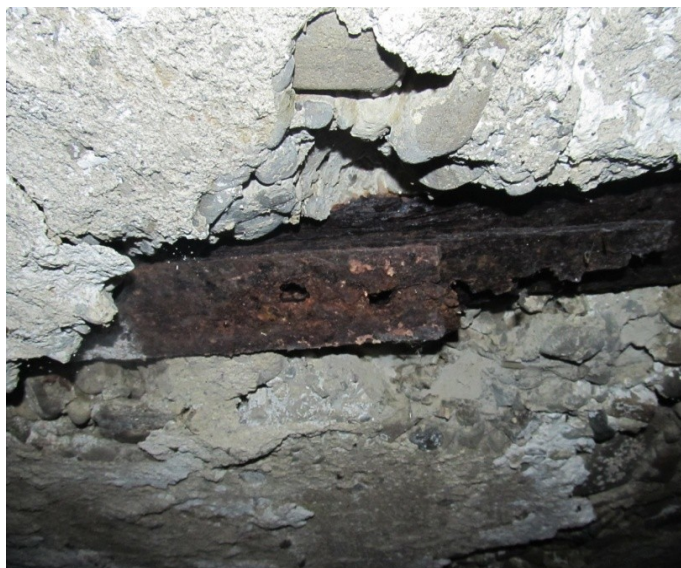
Obrázek 61- Porucha č. 13 I

Laminární koroze všech nosných profilů železobetonového stropu (Obrázek 60 a 61) nad sklepními prostory je způsobená nadměrnou vlhkostí a nedostatečnou ochranou kovových profilů. V některých místech je navíc nosný profil natolik oslaben, že je nutné uvažovat o jeho výměně.

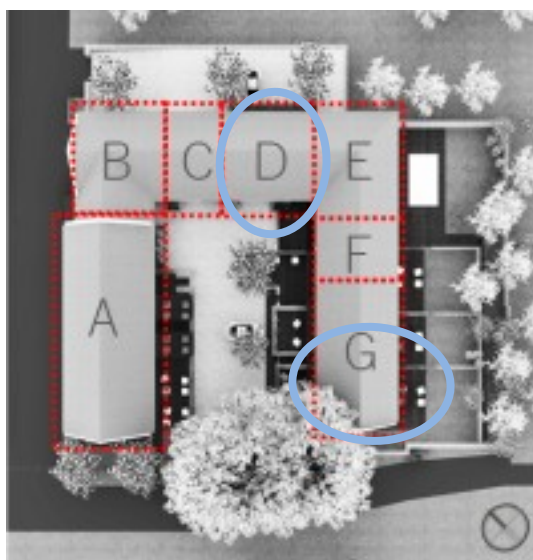
Obrázek 62- Poloha nadměrných průhybů stropů

V objektu se vyskytují viditelné průhyby některých stropních konstrukcí (Obrázek 62). Tyto průhyby je třeba posoudit z hlediska navrhované použitelnosti a především únosnosti.

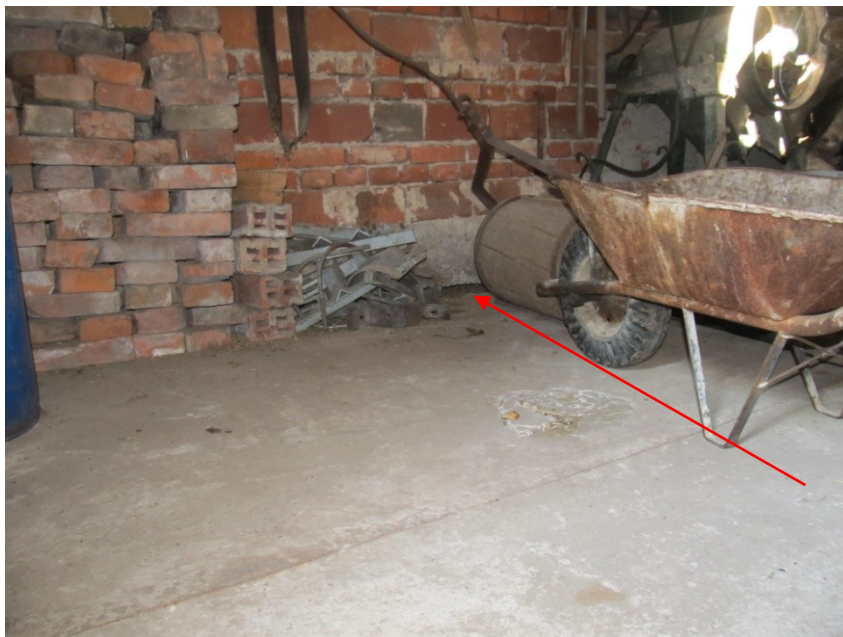
Obrázek 64- Porucha č. 15

Nadměrný průhyb železobetonového stropu je vyvolán zřejmě korozí nosných prvků v dané konstrukci, popsanou v kapitole 7.2.1. pod označením porucha č. 13 a také přetížením dané konstrukce.

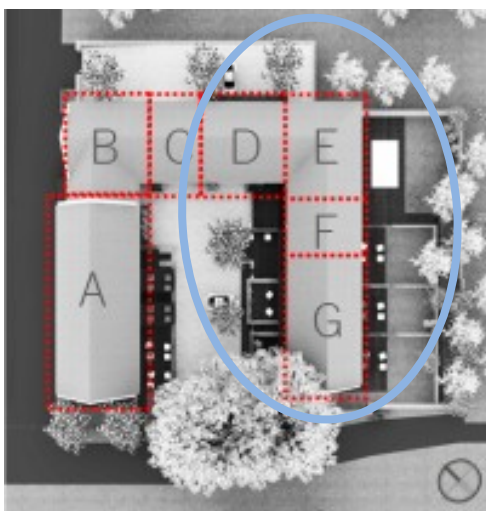
Obrázek 65- Poruchy v krovech

Poruchy v krovech (Obrázek 65) jsou způsobené zatékáním dešťové vody, napadením dřevokazným hmyzem, výskytem hub a neodborným provedením spojů, či absencí spojů. Tyto problémy v konstrukci krovů mají zřejmě za následek další vyvolané poruchy, které byly popsány v kapitole 7.1.1. Poruchy se vyskytují dominantně v pravém křídle budovy.

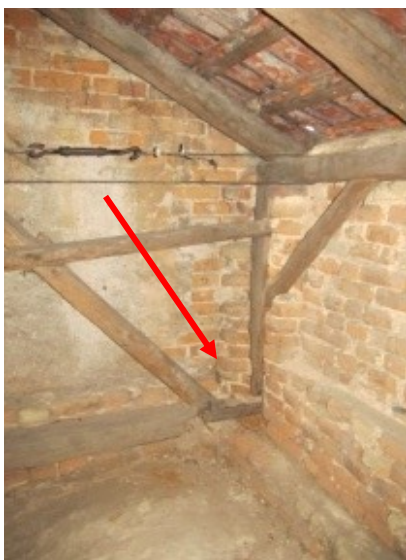
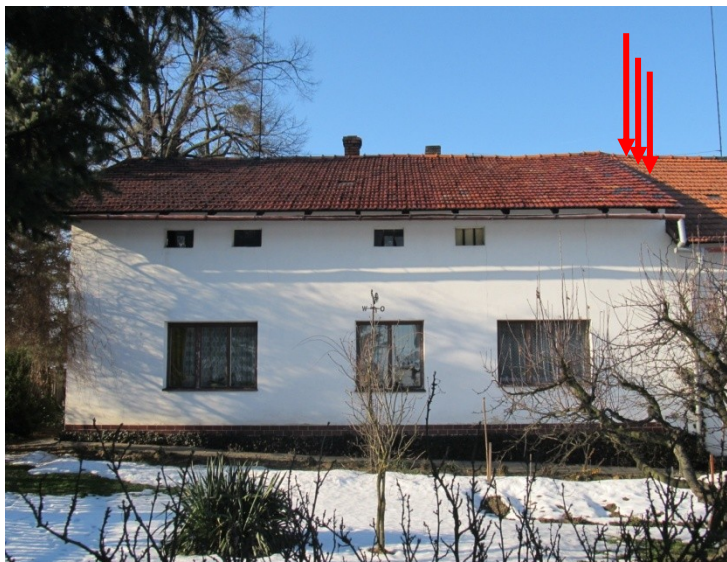
*Obrázek 66- Porucha č. 16 -
Degradace vazného trámu*

Zásadní poruchou je hniloba vazného trámu (Obrázek 66), který tak přestal plnit svou funkci a má za následek vyvolání poruch uvedených v kapitole 7.1.1. Uhnití vazného trámu je způsobené s největší pravděpodobností zatékáním skrz poškozený střešní plášť (špatné oplechování) v místě napojení dvou různých částí objektů s rozdílným sklonem střech, což je viditelné na obrázku (Obrázek 67), ale i přes celé pokrytí střešní konstrukce.

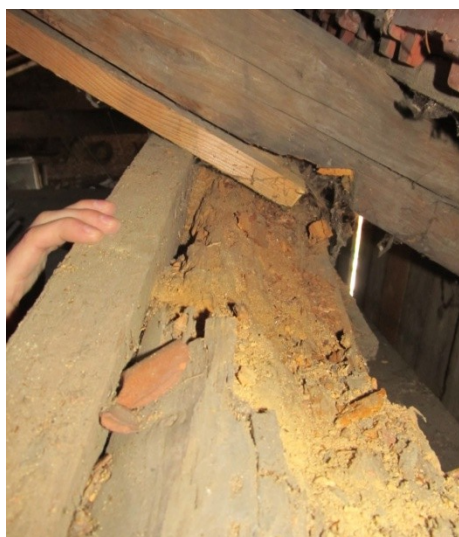
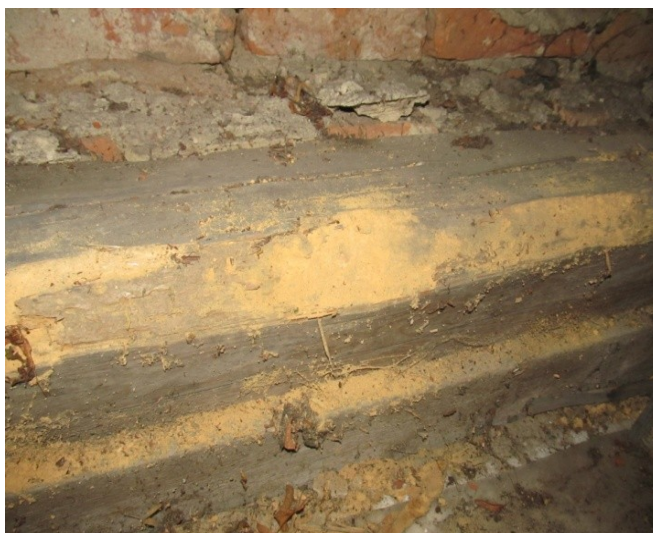
Obrázek 69- Porucha č. 17 I

Biologická degradace je způsobena pravděpodobně výskytem dřevokaznými houbami (Obrázek 68 a 69), které mají vhodné podmínky ke své existenci díky zvýšené vlhkosti, způsobené netěsností střešního pláště

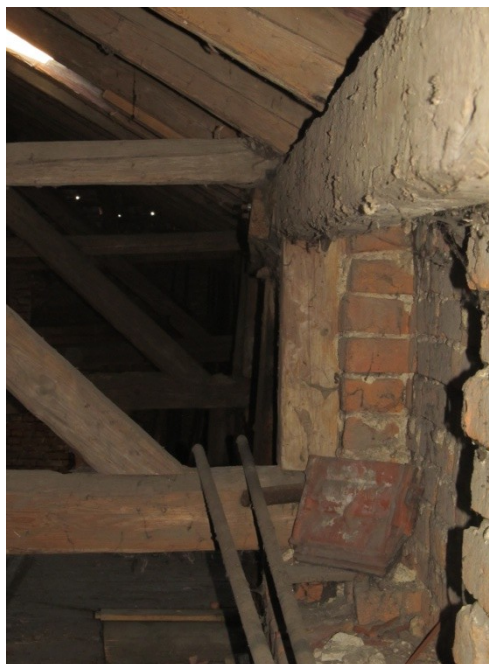
Obrázek 70- Porucha č. 18

Tento výskyt hmyzu způsobuje postupný rozpad dřevěných prvků a snižuje tím únosnost daných prvků. Některé prvky jsou značně oslabeny a můžou přestat plnit svou konstrukční funkci.

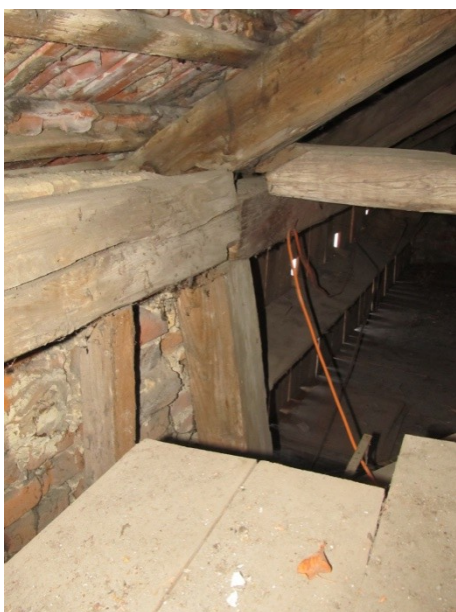
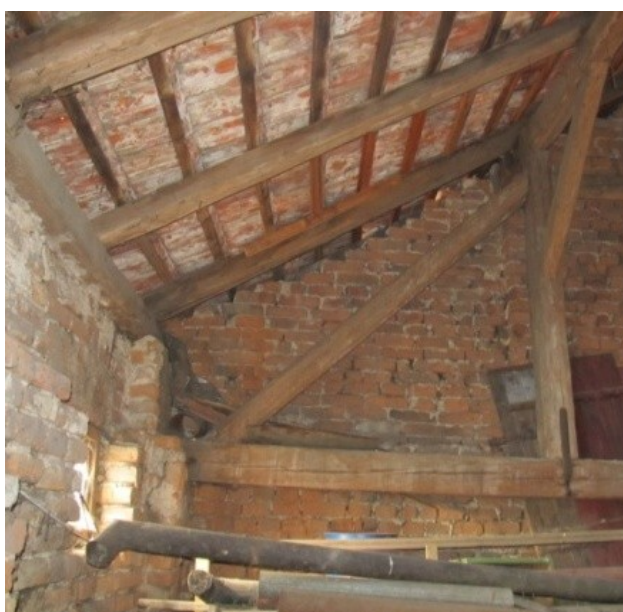
*Obrázek 71- Porucha č. 19 -
Chybějící spoje pásků*

Tato porucha má za následek podle prvotních odhadů vyvolání následných poruch, uvedených v kapitole 7.1.1., a je třeba brát v úvahu jejich spolupůsobení.

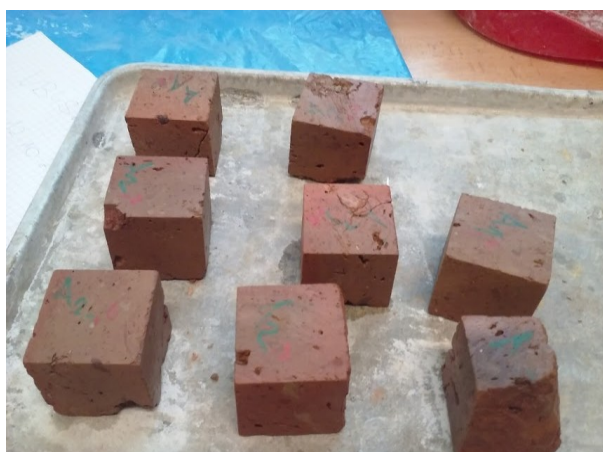
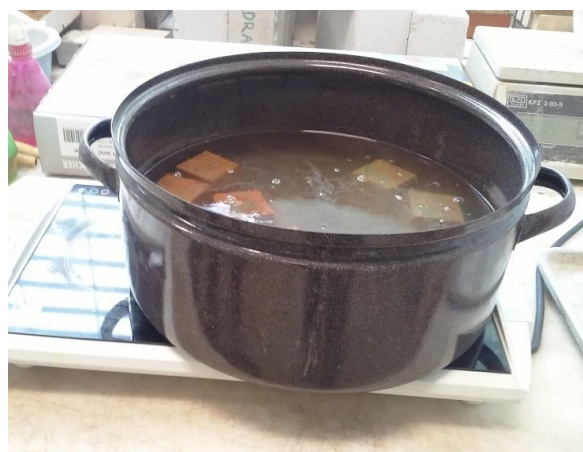
Nasákavost se zjišťovala na celkem 12 (schéma zkoušených vzorků uvedeno v kapitole 8.4) krychelných vzorcích vysušených při 105°C – 110°C. Po ochlazení na pokojovou teplotu se vzorky zvážily s přesností na 0,0001g a postavily nejmenší plochou na dno nádoby naplněné destilovanou vodou tak, aby se vzájemně nedotýkaly. Hladina vody byla po celou dobu minimálně 50 mm nad povrchem vzorků. Během cca 1 hodiny se voda přivedla k varu a takto se udržovala po dobu 4 hodin (Obrázek 78). Po dokončení tohoto procesu se nechaly vzorky stále v nádobě s vodou, až do vychladnutí. Po vyjmutí vzorků z nádoby se vzorky otřely vlhkou tkaninou (Obrázek 77), zvážily s přesností na 0,0001g a vyhodnotily dle kapitoly 4.6. Výsledná nasákavost se spočetla dle vzorce:

Obrázek 78- Nasycené vzorky

Obrázek 77- Sycení vzorků

Na základě provedené zkoušky byla stanovena průměrná nasákavost pálených zdících prvků 24,5 % a zdánlivá pórovitost 40%.

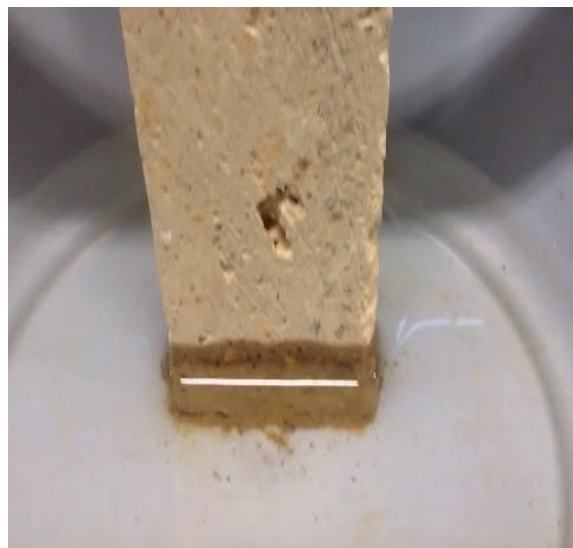
Obrázek 82 - Průběh vzlinutí nepálené cihly

Vzorky s rozměry cca 50x25x150 mm jsme si označili stupnicí. Takto upravené zkušební vzorky se postavily do nádoby s plochým dnem, ve kterém byla destilovaná voda (Obrázek 81 a 82). Vzorky jsme do nádoby postavili na podstavec, aby k nim měla voda dobrý přístup a aby sahala do výšky cca 5 mm od spodního okraje vzorku. Výšku vzlinutí se měřila v časových intervalech 30 sekund po dobu 5 minut od doby vložení vzorků do vody. Z naměřených hodnot se vykreslila závislost vzlinutí na čase (Obrázek 79 a 80).

Při zkoušce vzlinavosti byla sledována závislost výšky vzlinutí na čase. Při délce expozice 5 min dosahovala výška vzlinutí vyšších hodnot u cihly nepálené. Navíc docházelo rozpadání vlhké části nepáleného vzorku z důvodu zvětšování objemu jílovitých částic.

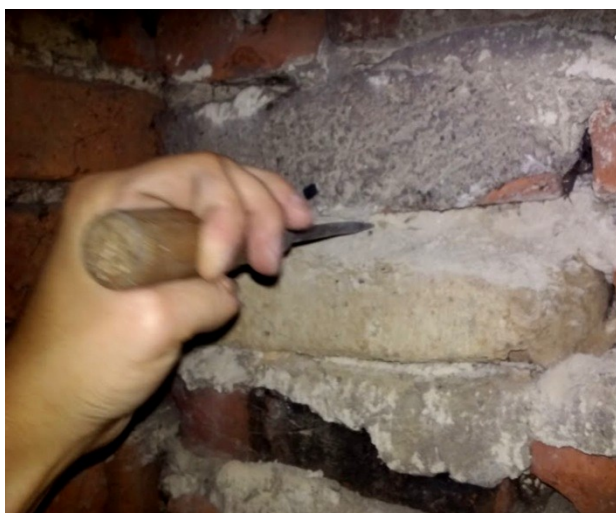
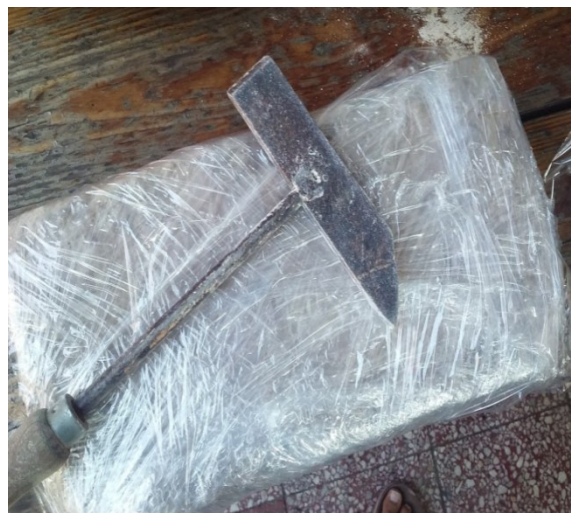
Podle ČSN EN 772-1 se pevnost v tlaku zdících prvků určuje jako průměrná pevnost v tlaku stanoveného počtu vzorků celých zdících prvků. Odebírání zkušebních vzorků (Obrázek 83 a 84) se provádí podle příslušné části EN 771.

Obrázek 83- Odebírání cihly z konstrukce v části G

Obrázek 84-uzavření cihel do nepropustného obalu

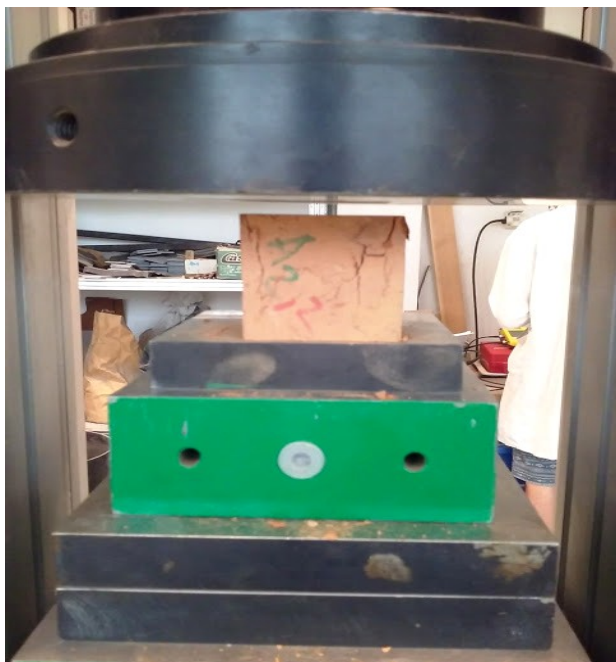
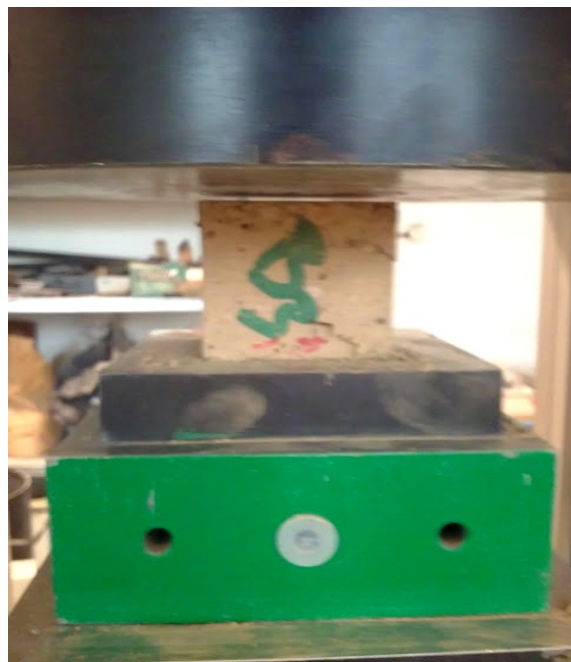
U vzorků byla patrná odlišná kvalita cihel, která měla následně vliv na jejich pevnost v tlaku. Při zkoušce pevnosti (Obrázek 86 a 87) je zaznamenána maximální síla F s přesností na 0,01 kN při porušení testovaného vzorku. Výsledná pevnost f [MPa] s přesností na 0,1 Mpa byla spočtena dle vztahu:

Obrázek 86 - Destruktivní zkouška v tlaku pálené cihly

Obrázek 85 - Destruktivní zkouška v tlaku nepálené cihly

Destruktivními zkouškami zdících prvků při různých expozičních podmínkách jsme dostali závislost pevnosti na vlhkosti materiálu. Avšak tyto výsledky jsou pouze orientační. Z hlediska průzkumu objektu poskytují výsledky destruktivních zkoušek informace, pro vyvrácení tvrzení, že příčinou poruch je nízká pevnost materiálu.

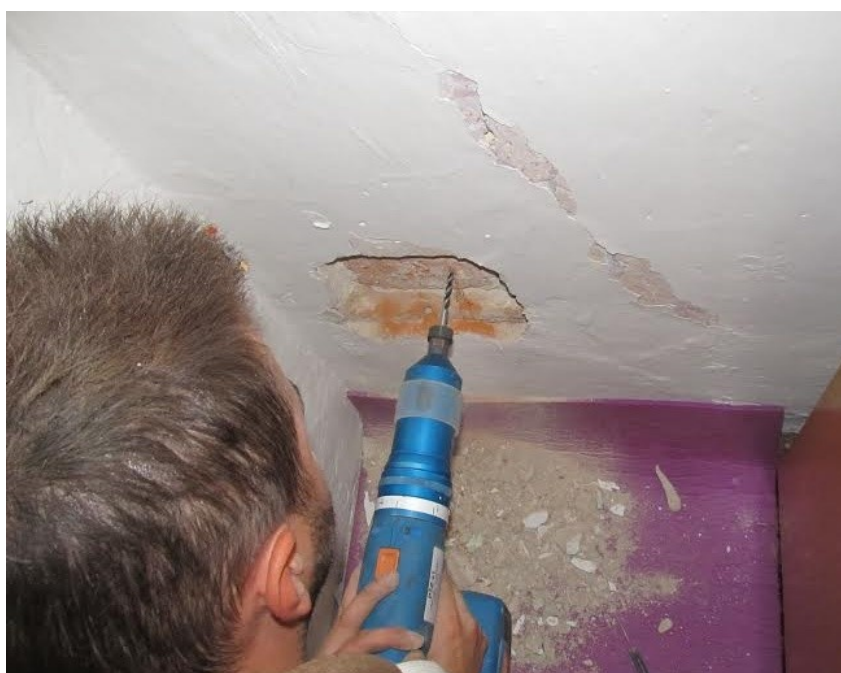
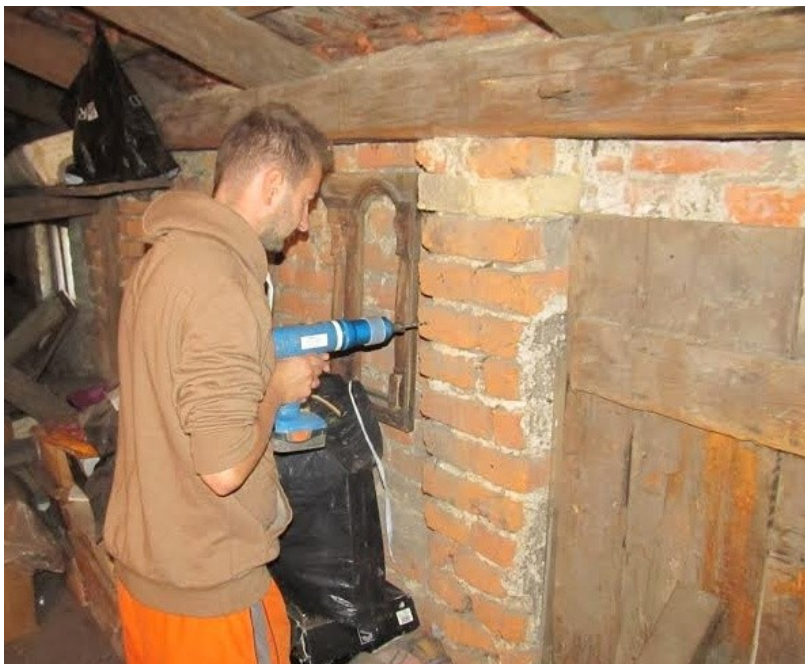
Hodnoty pevnosti zdících prvků byly získány metodou Kučerovy vrtačky (Obrázek 88 a 89), na základě hloubky navrtání a kalibračních vztahů (viz. kapitola 4.3.3). Tato metoda byla použita z důvodu velkého rozsahu stavby a také proto, že je to jednoduchá metoda pro získání orientační pevnosti zdících prvků v tlaku. Zkoušky touto metodou byly provedeny na všech částech konstrukce, kdy bylo provedeno vždy 12 měření v každé části objektu. U části označené G bylo provedeno 12 zkoušek na náhodně vybraných nepálených cihlách a 12 zkoušek na náhodně vybraných pálených cihlách.

Obrázek 88 – Provádění zkoušky pomocí Kučerovy vrtačky ve vodorovné konstrukci

Obrázek 89- Provádění zkoušky pomocí Kučerovy vrtačky v podkroví

Zkouškou pomocí Kučerovy vrtačky jsme dostali přehled o různorodém použití zdících prvků a různých pevnostech zdících prvků v tlaku v závislosti na části konstrukce. Tyto hodnoty mohou být použity pro orientační návrh možného využití v dané části objektu.

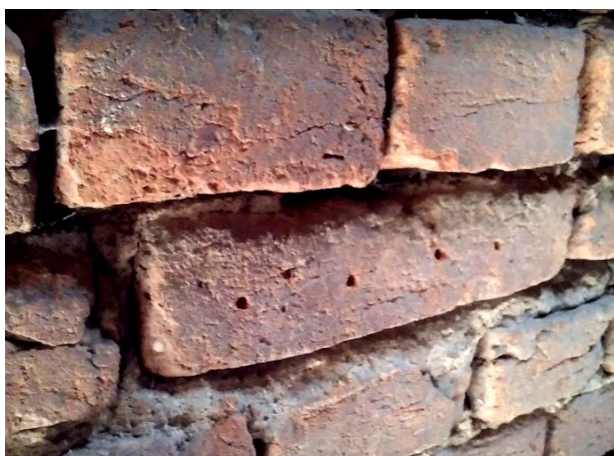
Obrázek 90- Provedené vývrty pomocí Kučerovy vrtačky

Postup měření byl následující. Nejprve se očistilo zdivo a to v případě, že bylo omítnuto. Vrtačka se nastavila vždy do polohy 2 pro zdící prvky. Provedly se vždy 3 vývrty (Obrázek 90) a v případě, že se jejich hodnota nelišila o více než 30 procent, se tyto hodnoty navrtání změřily posuvným měřidlem s přesností na 1 mm. Informativní hodnoty pevnosti v tlaku vybraných míst se získaly odečtem z tabulky pro užitý stupeň 2 pro elektrickou vrtačku PZZ 01 a byly zaznamenány v tabulce uvedené v příloze č. 2. Výslednými hodnotami této zkoušky (uvedené v tabulce 9 a obrázku 87) byly průměrné pevnosti zdících prvků v tlaku f_m pro části objektu A-G, kdy v části G jsou uvedeny pevnosti v tlaku jak pro zdící prvky pálené, tak i nepálené.

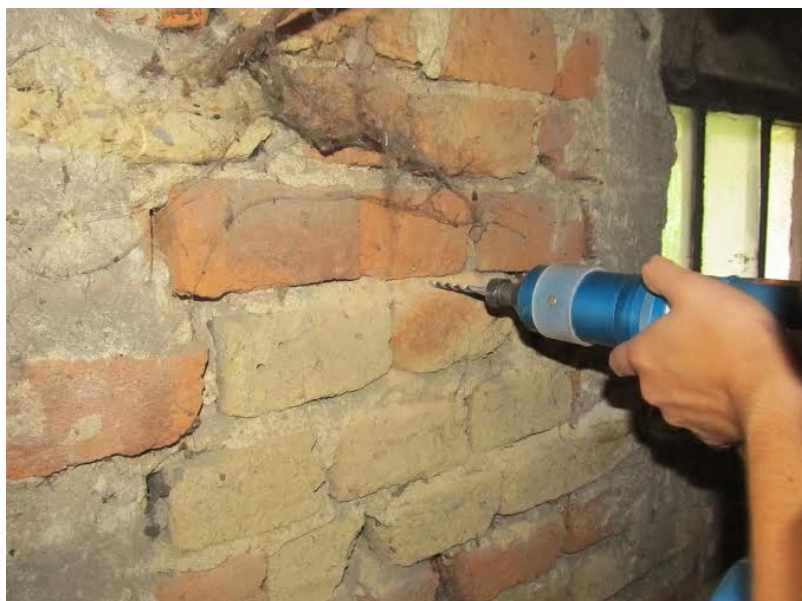
Obrázek 93- Provádění zkoušky malt Kučerovou vrtačkou

Zkouškou pomocí Kučerovy vrtačky jsme dostali přehled o různorodém použití malt a různých pevnostech malt v tlaku v závislosti na části konstrukce. Tyto hodnoty mohou být použity pro orientační návrh možného využití v dané části objektu. Z hodnot také vyplývá, že pevnosti jsou velice nízké a je třeba brát zřetel při rekonstrukci na možná omezení, či zvolit sanační opatření na zvýšení pevnosti.
